# 西成铁路尖扎黄河特大桥施工项目 “8·22”重大垮塌事故调查报告

青海省人民政府事故调查组

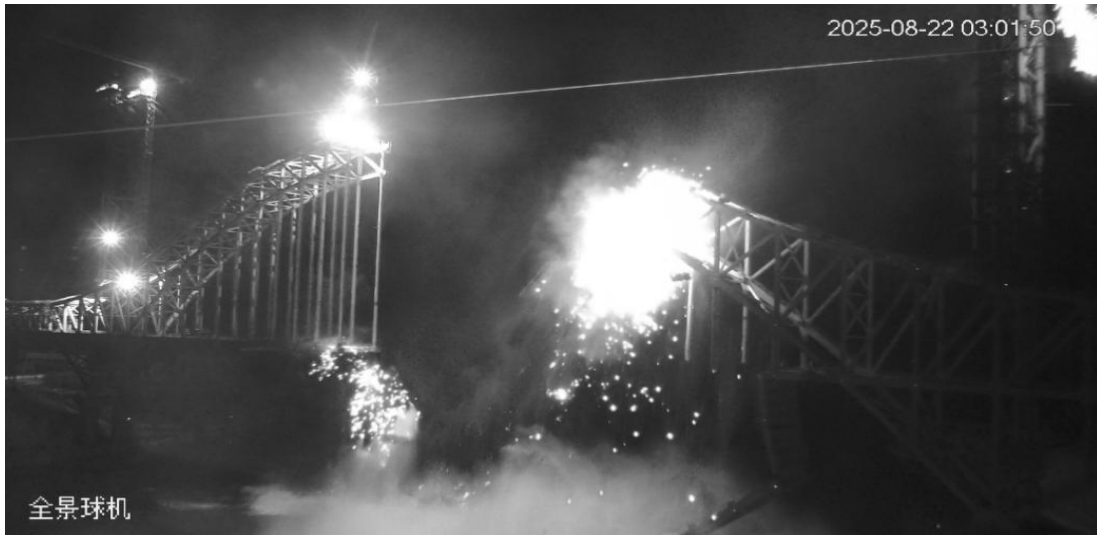
图7 8月22日03时01分50秒现场视频截图

8月22日03时01分50秒，拱肋A17-A25节间坠入河中，桥面E15-E25节间折弯、前端坠入河中；扣塔边跨侧出现下坠火团。
